Laudo: DHRJSPC0001822018
Ocorrência: 0210/2018 - SPC/DH

Destino: Delegacia de Homicídios - Capital
Referência: PROCEDIMENTO 901- 0385/2018

LAUDO DE EXAME EM LOCAL DE DUPLO HOMICÍDIO

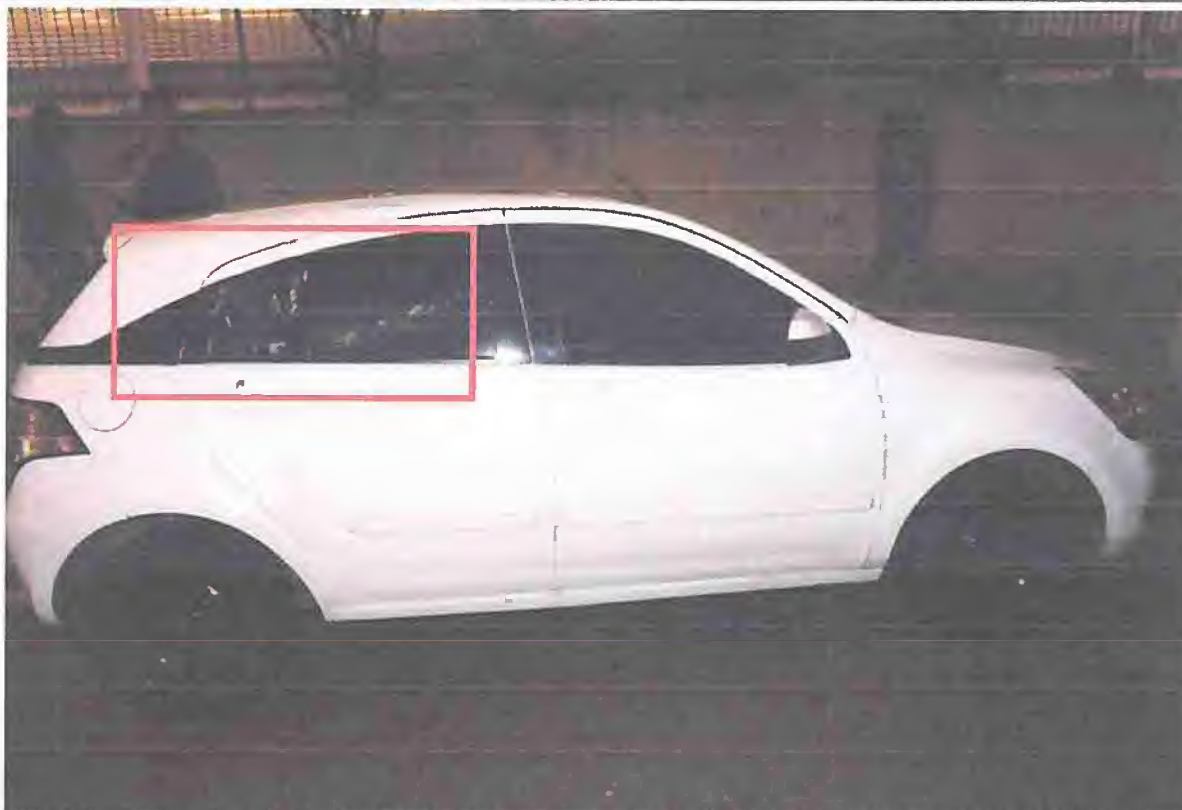
Figura 37 – O setor lateral direito do veículo onde foram observados os impactos produzidos por ENTRADA de projetis de arma de fogo. Em destaque, a área onde se concentraram estes impactos. ///

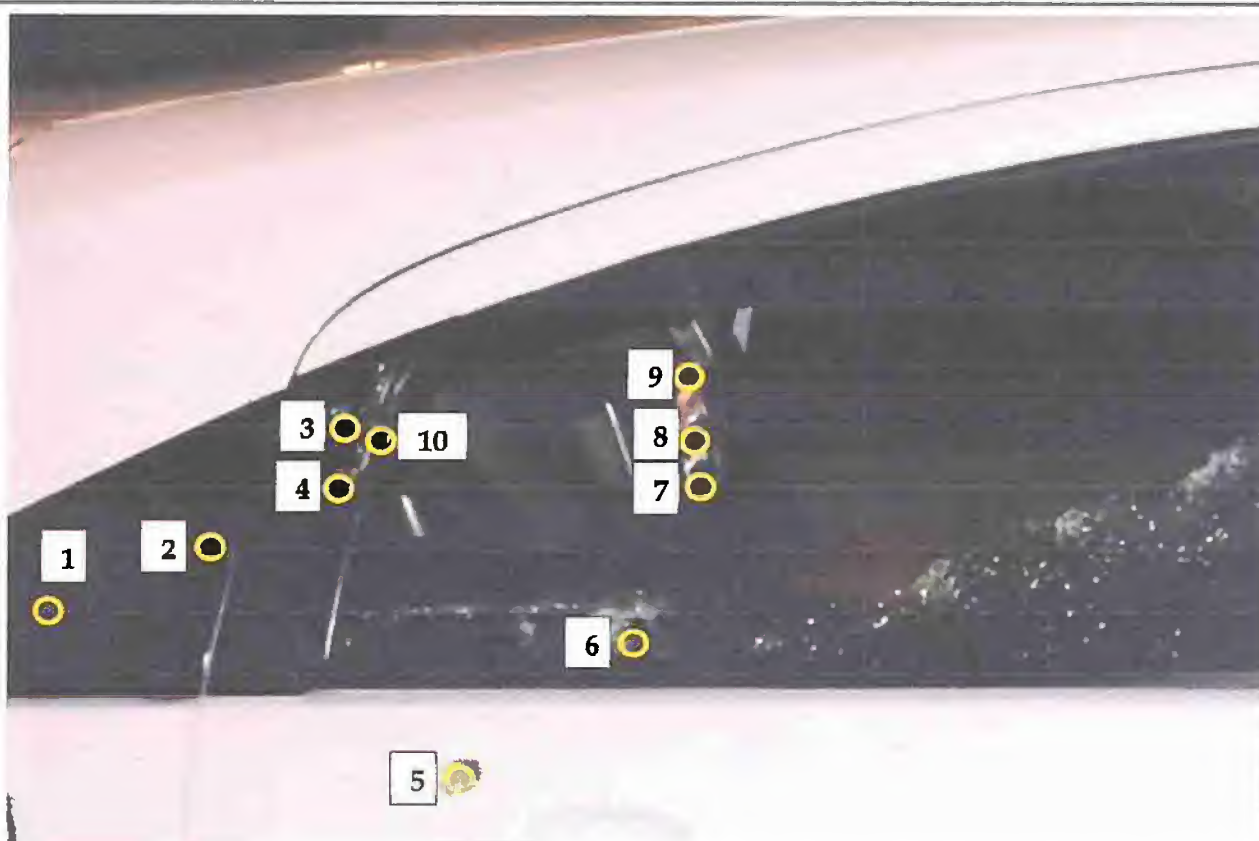
Figura 38 – Os impactos de projetis de arma de fogo observados no setor lateral direito do veículo. ///

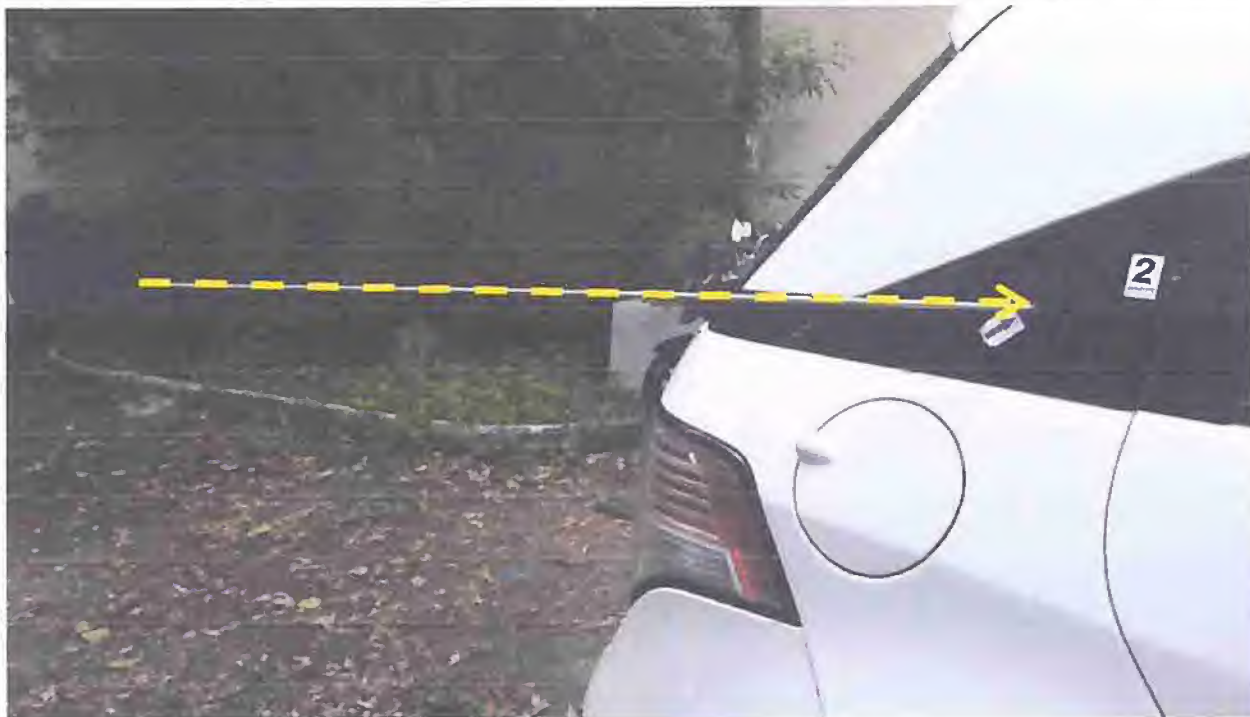
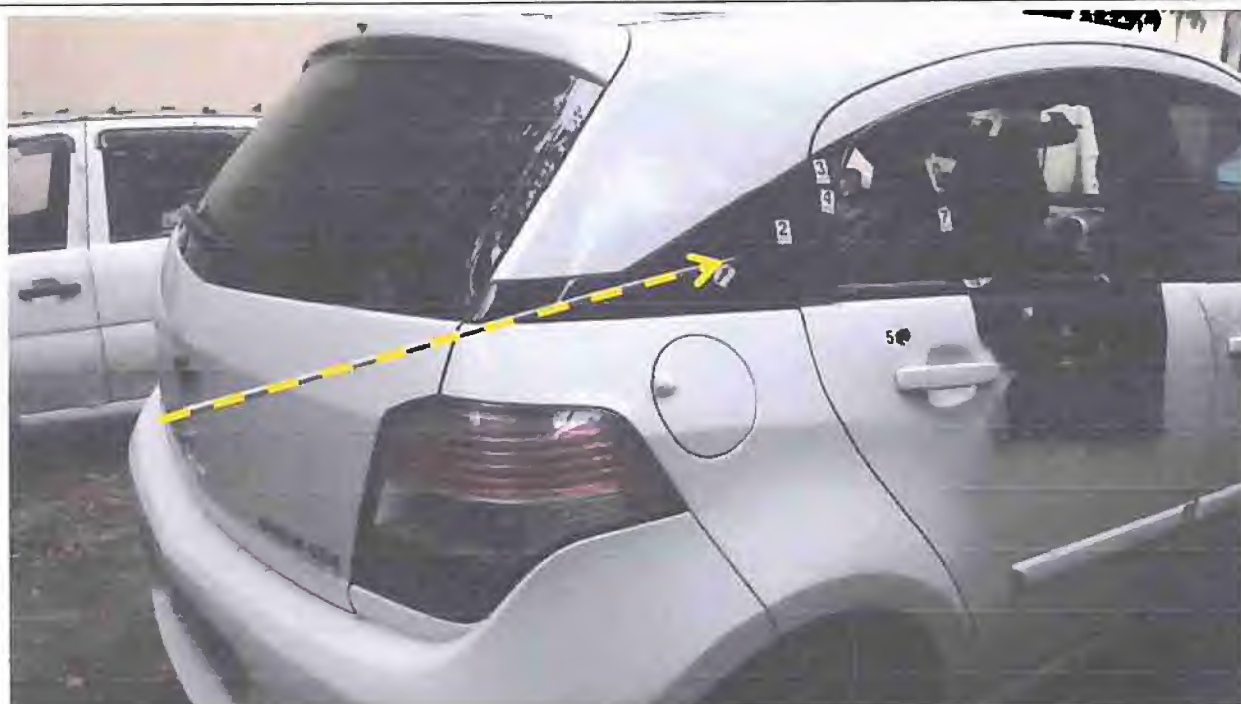
Figura 39 – Impacto 01 – Localizada na lataria do setor lateral esquerdo posterior do veículo. A seta indica a trajetória descrita pelo projétil, da traseira para a dianteira e da direita para a esquerda do veículo. ///

Figura 40 – Impacto 01 – Localizada na lataria do setor lateral esquerdo posterior do veículo. A seta indica a trajetória descrita pelo projétil, da traseira para a dianteira e da direita para a esquerda do veículo. ///

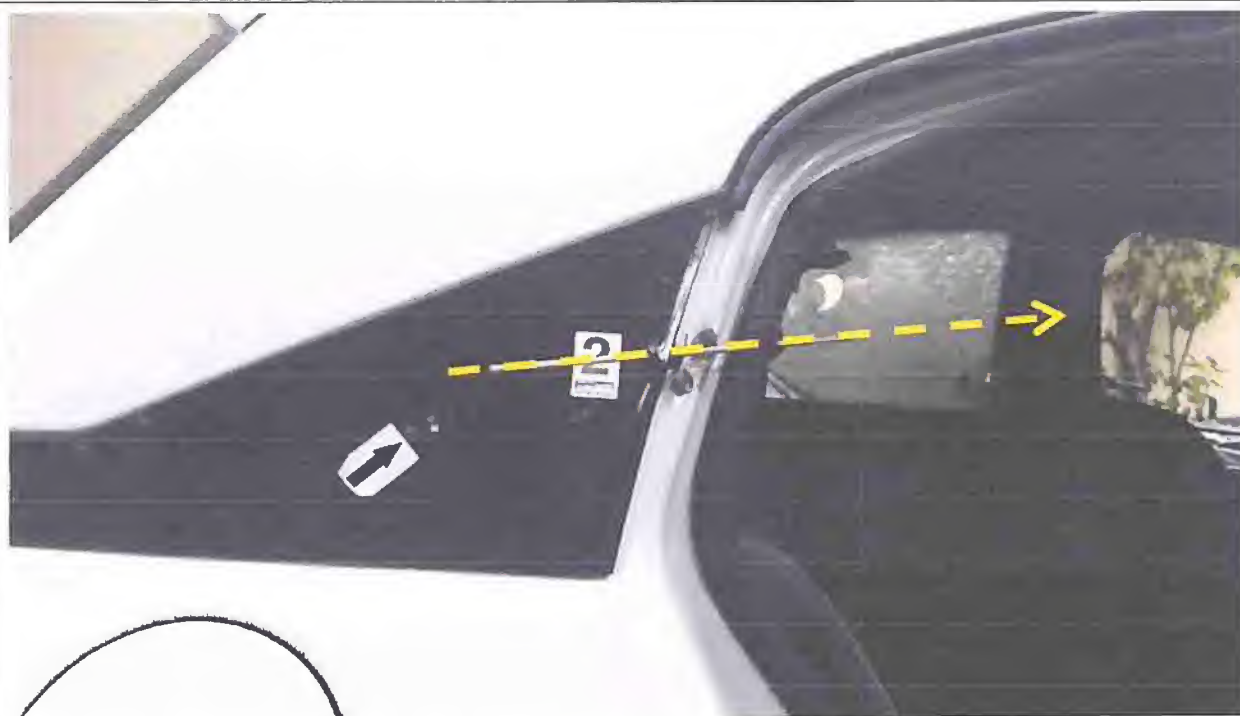
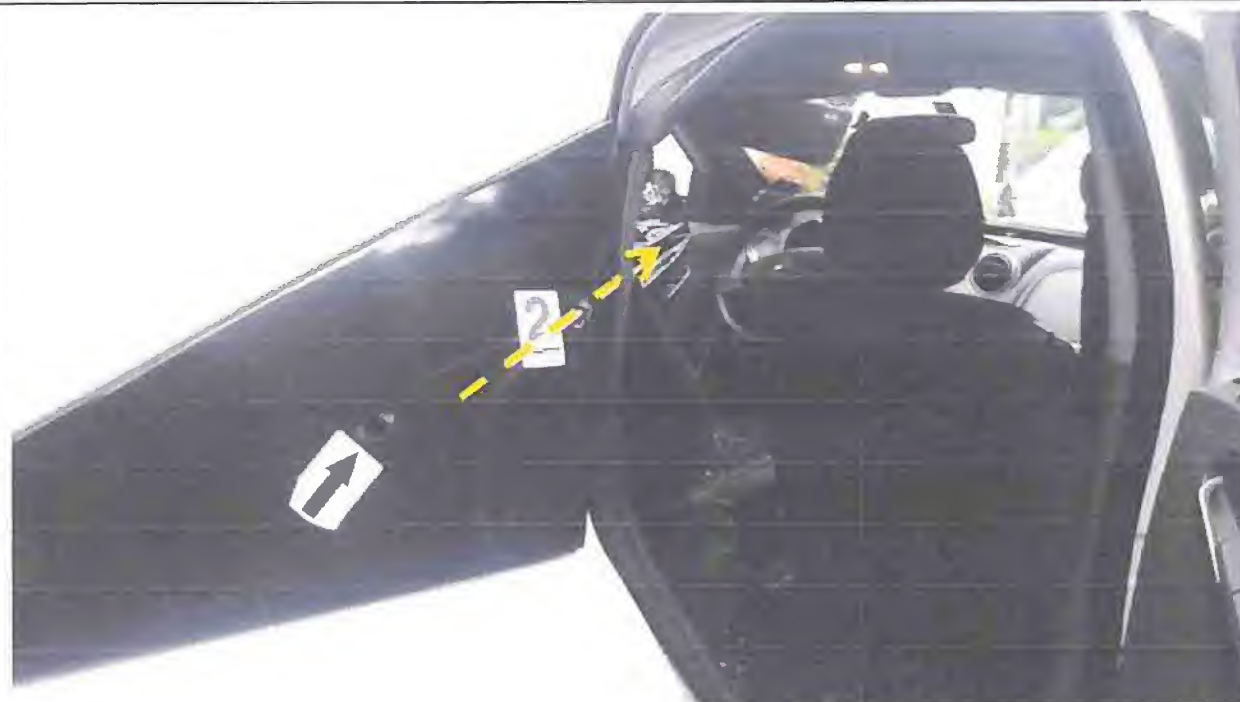
Figura 41 – Impacto 02 – Localizada na lataria do setor lateral direito do veículo. A seta indica a trajetória do projétil, da dianteira para a traseira e da direita para a esquerda do veículo. ///

Figura 42 – Impacto 02 – Localizada na lataria do setor lateral direito do veículo. A seta indica a trajetória do projétil, da dianteira para a traseira e da direita para a esquerda do veículo. ///

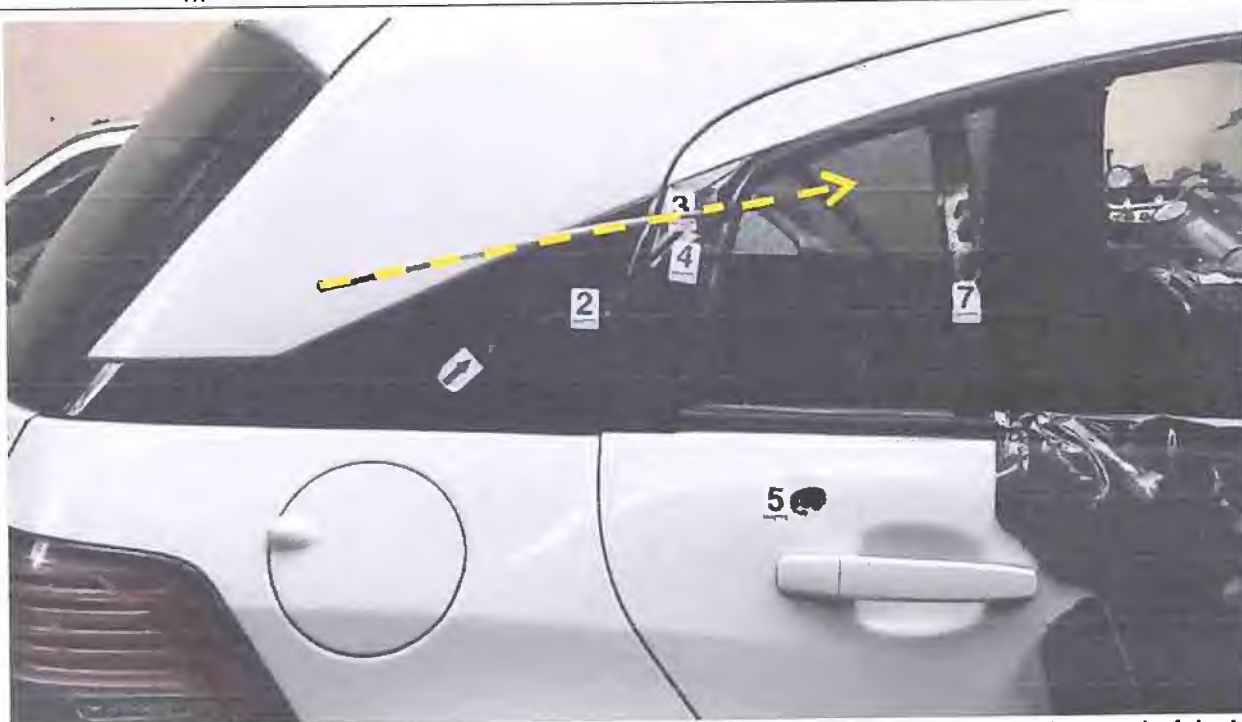
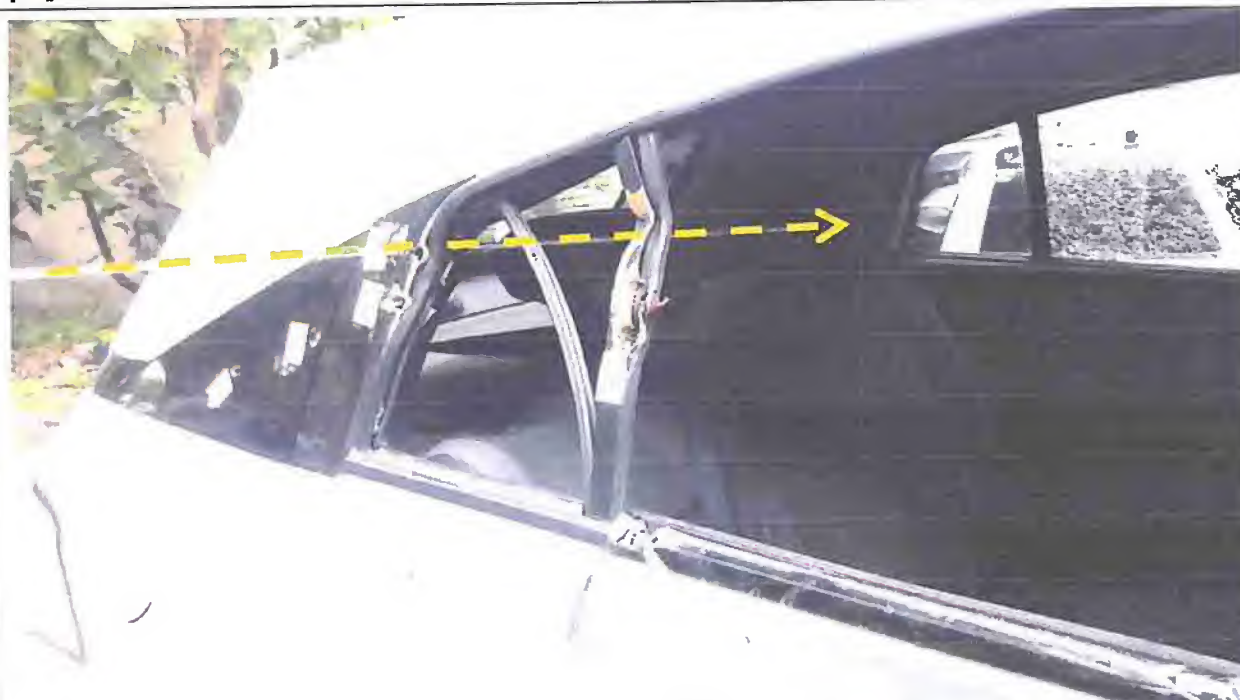
Figura 43– Impacto 03 – Localizada na lataria do setor lateral direito do veículo. A seta indica a trajetória do projétil, da dianteira para a traseira e da direita para a esquerda do veículo. ///

Figura 44 – Impacto 03 – Localizada na lataria do setor lateral direito do veículo. A seta indica a trajetória do projétil, da dianteira para a traseira e da direita para a esquerda do veículo. ///

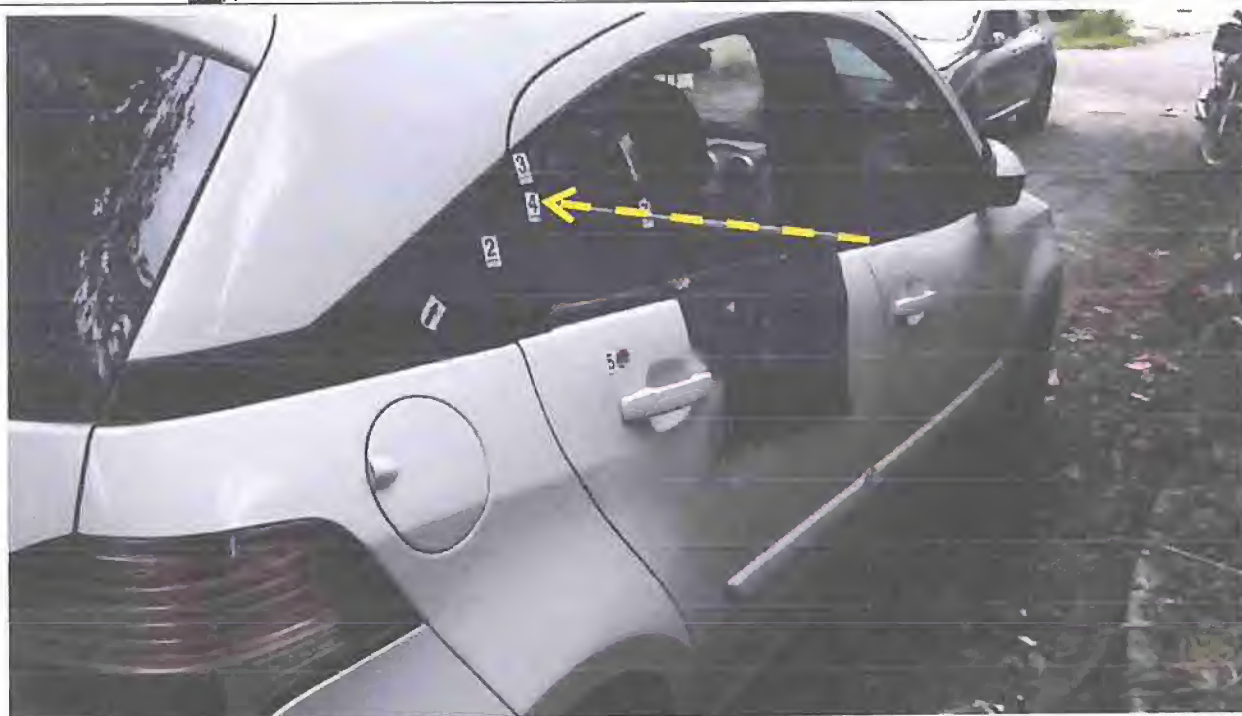
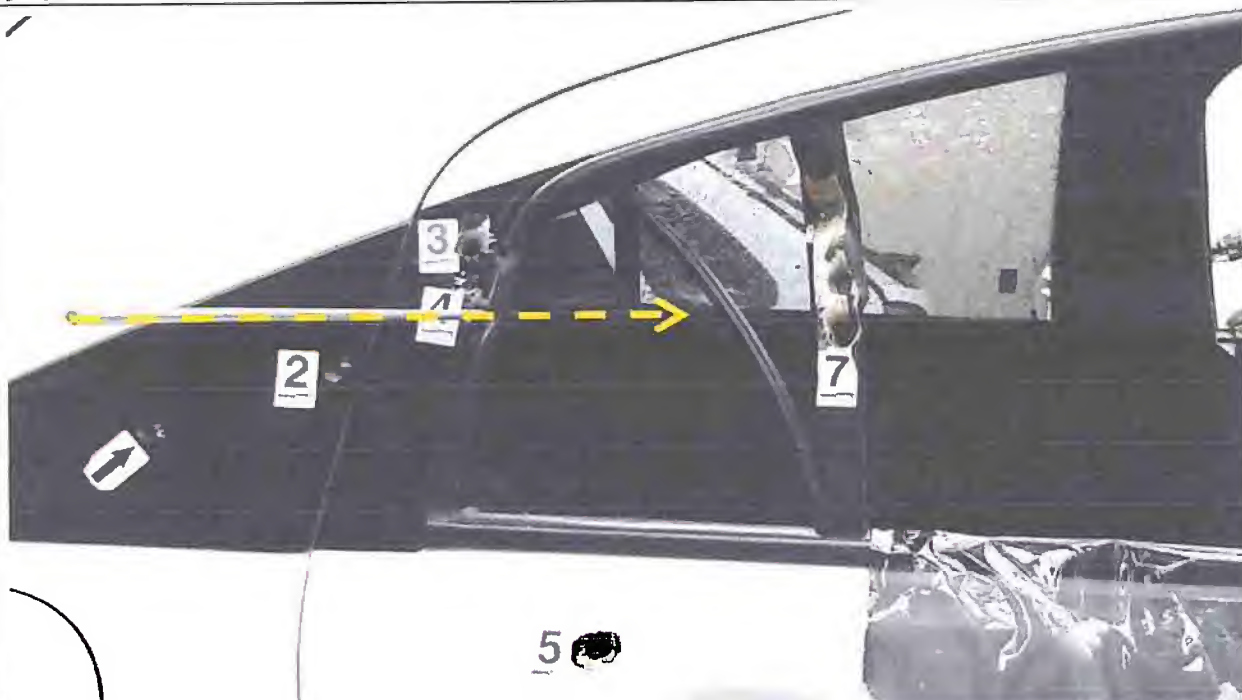
Figura 45 – Impacto 04 – Localizada na lataria do setor lateral direito do veículo. A seta indica a trajetória do projétil, da dianteira para a traseira e da direita para a esquerda do veículo. ///

Figura 46 – Impacto 04 – Localizada na lataria do setor lateral direito do veículo. A seta indica a trajetória do projétil, da dianteira para a traseira e da direita para a esquerda do veículo. ///

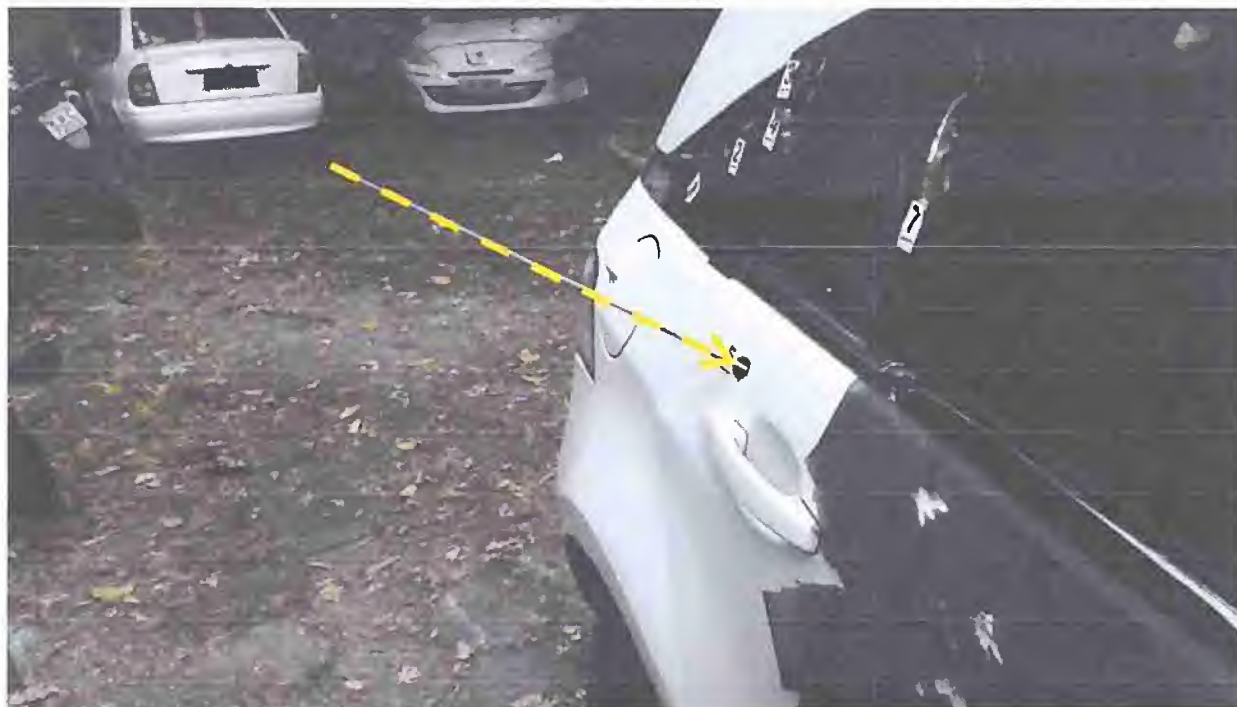
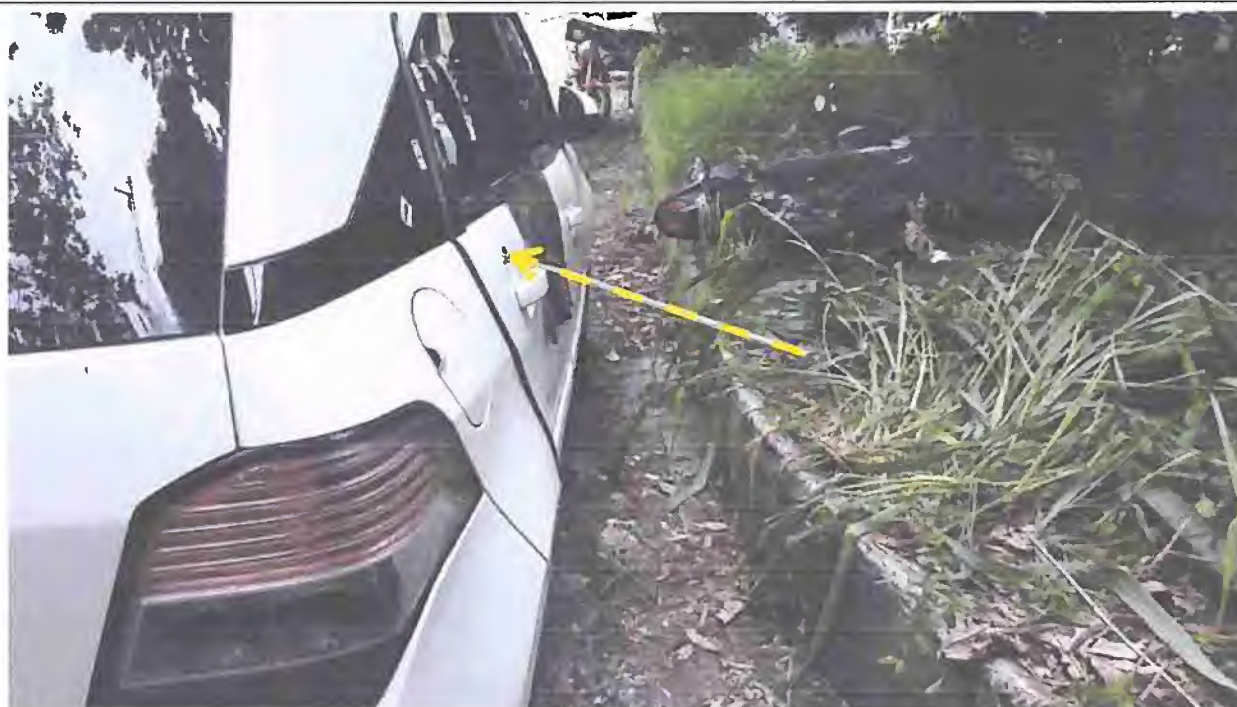
Figura 47 – Impacto 05 – Localizada na lataria do setor lateral direito do veículo. A seta indica a trajetória do projétil, da dianteira para a traseira e da direita para a esquerda do veículo. ///

Figura 48 – Impacto 05 – Localizada na lataria do setor lateral direito do veículo. A seta indica a trajetória do projétil, da dianteira para a traseira e da direita para a esquerda do veículo. ///

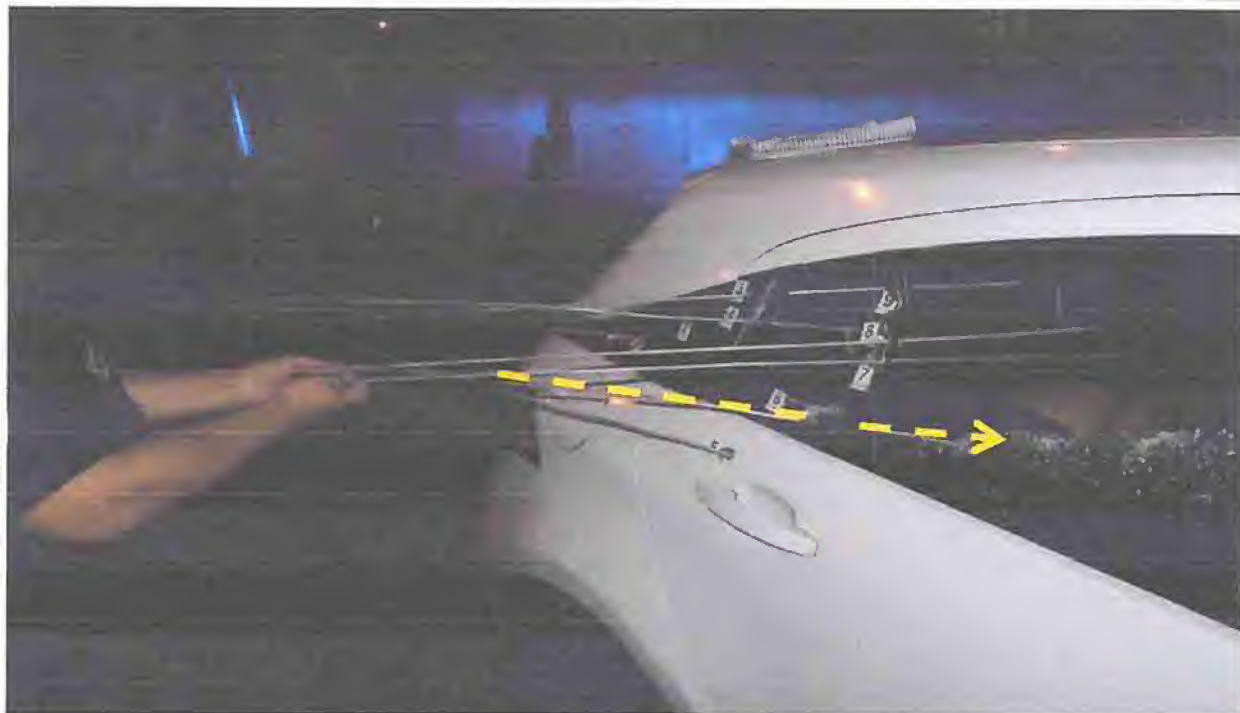
Figura 49 – Impacto 06 – Localizado no vidro da porta lateral direita do veículo. A seta indica a trajetória do projétil, da dianteira para a traseira e da direita para a esquerda do veículo. ///

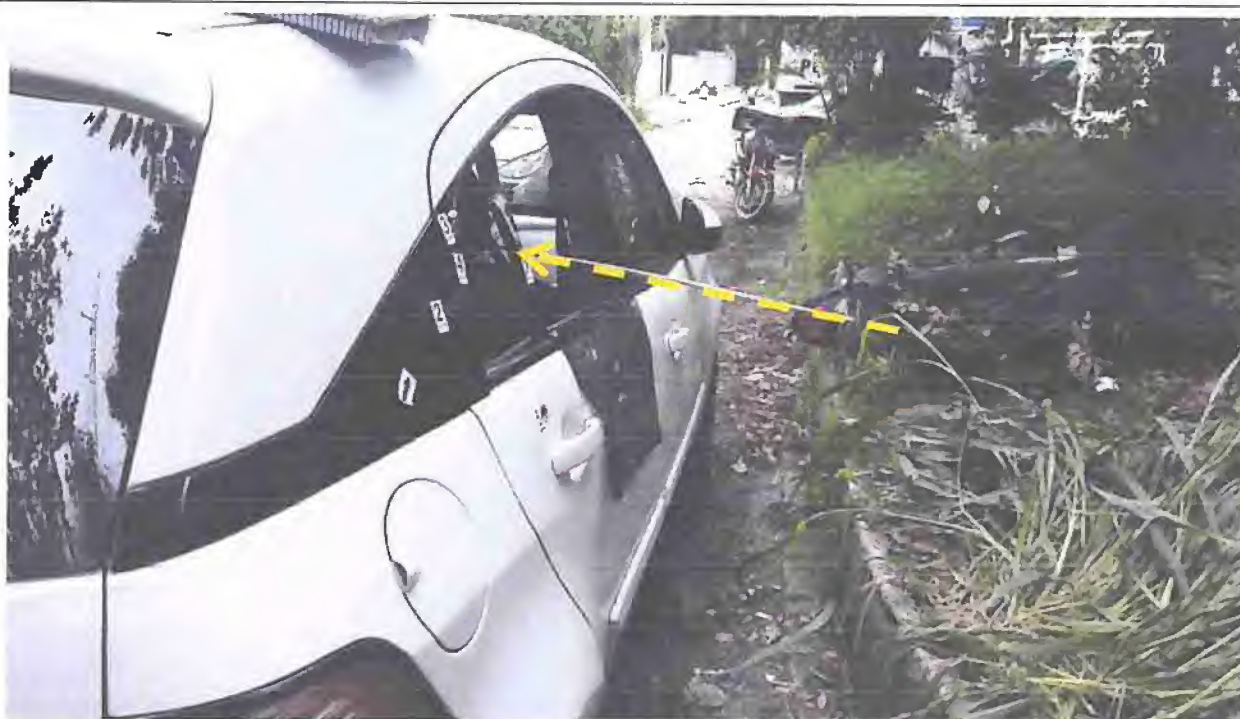
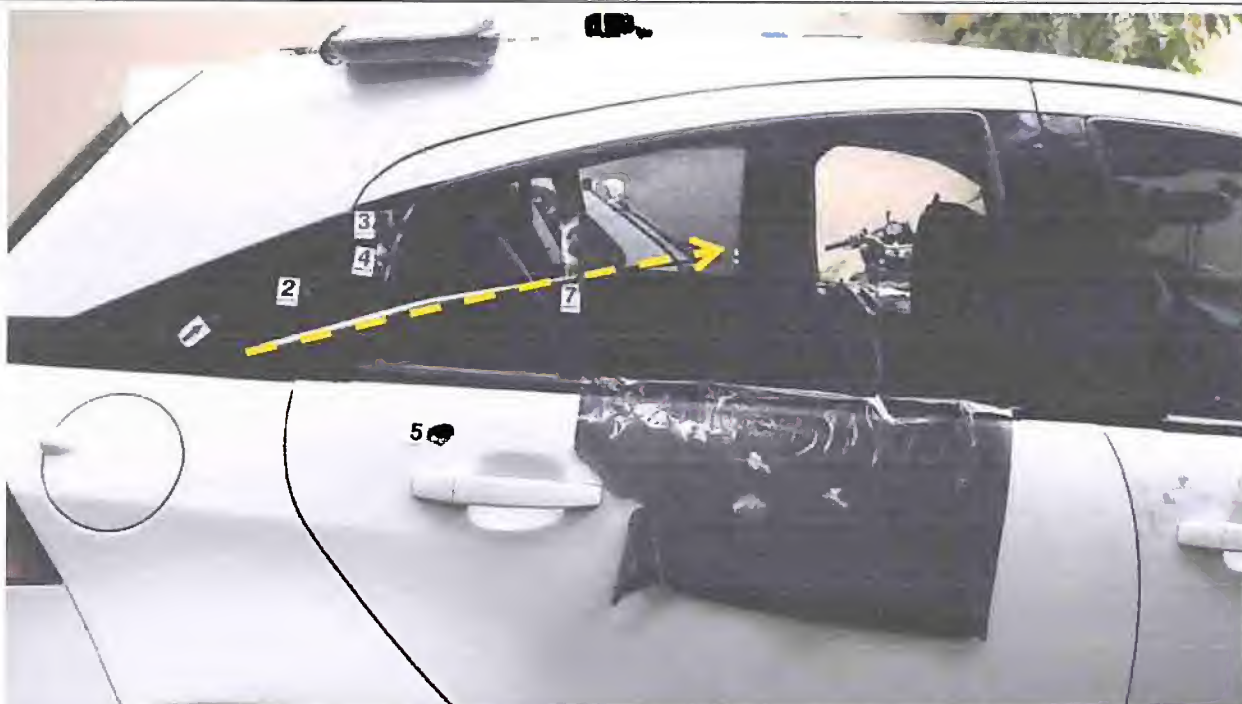
Figura 50 – Impacto 07 - Localizado no vidro da porta lateral direita do veículo. A seta indica a trajetória do projétil, da dianteira para a traseira e da direita para a esquerda do veículo. ///

Figura 51 – Impacto 07 - Localizado no vidro da porta lateral direita do veículo. A seta indica a trajetória do projétil, da dianteira para a traseira e da direita para a esquerda do veículo. ///

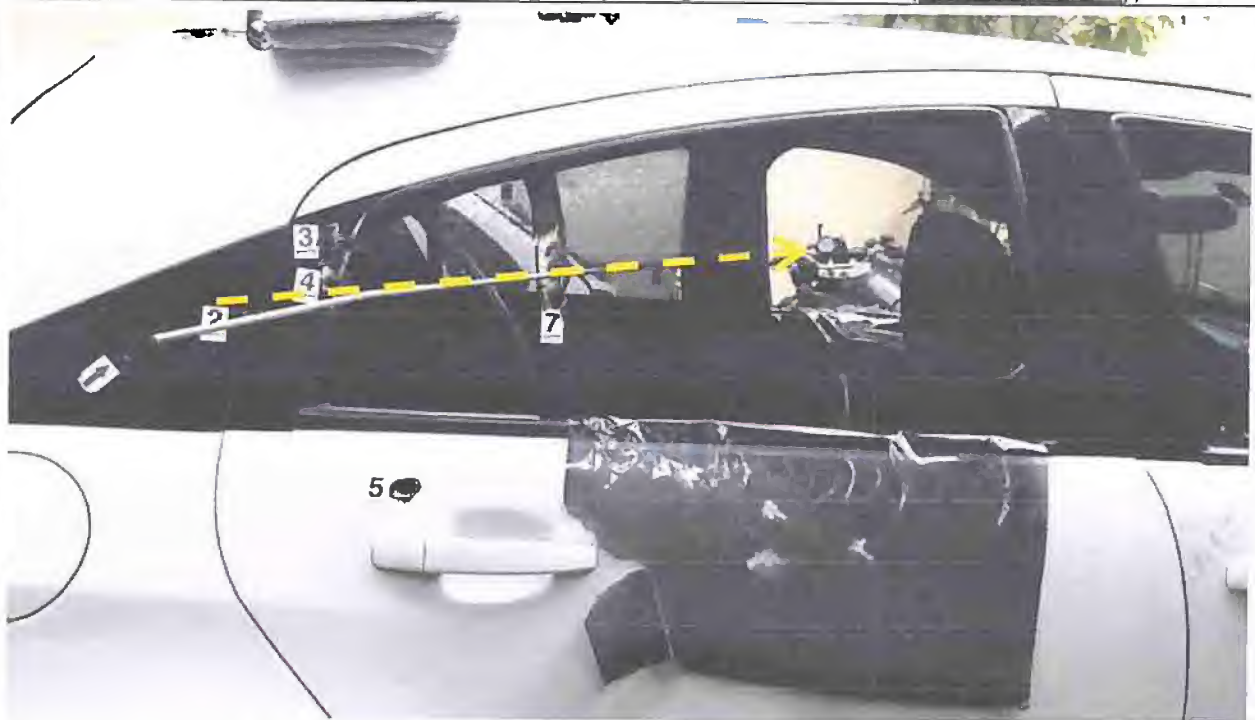
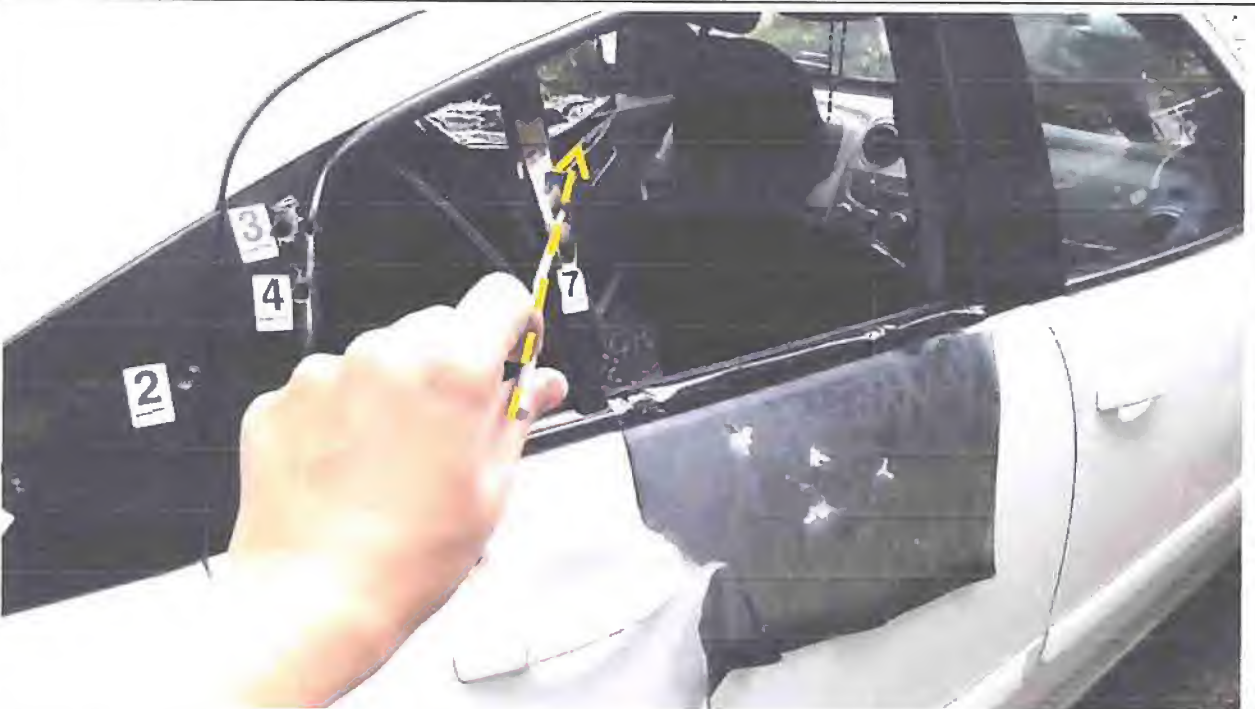
Figura 52 – Impacto 08 - Localizado na haste do vidro da porta lateral direita do veículo. A seta indica a trajetória do projétil, da dianteira para a traseira e da direita para a esquerda do veículo. ///

Figura 53 – Impacto 08 - Localizado na haste do vidro da porta lateral direita do veículo. A seta indica a trajetória do projétil, da dianteira para a traseira e da direita para a esquerda do veículo. ///

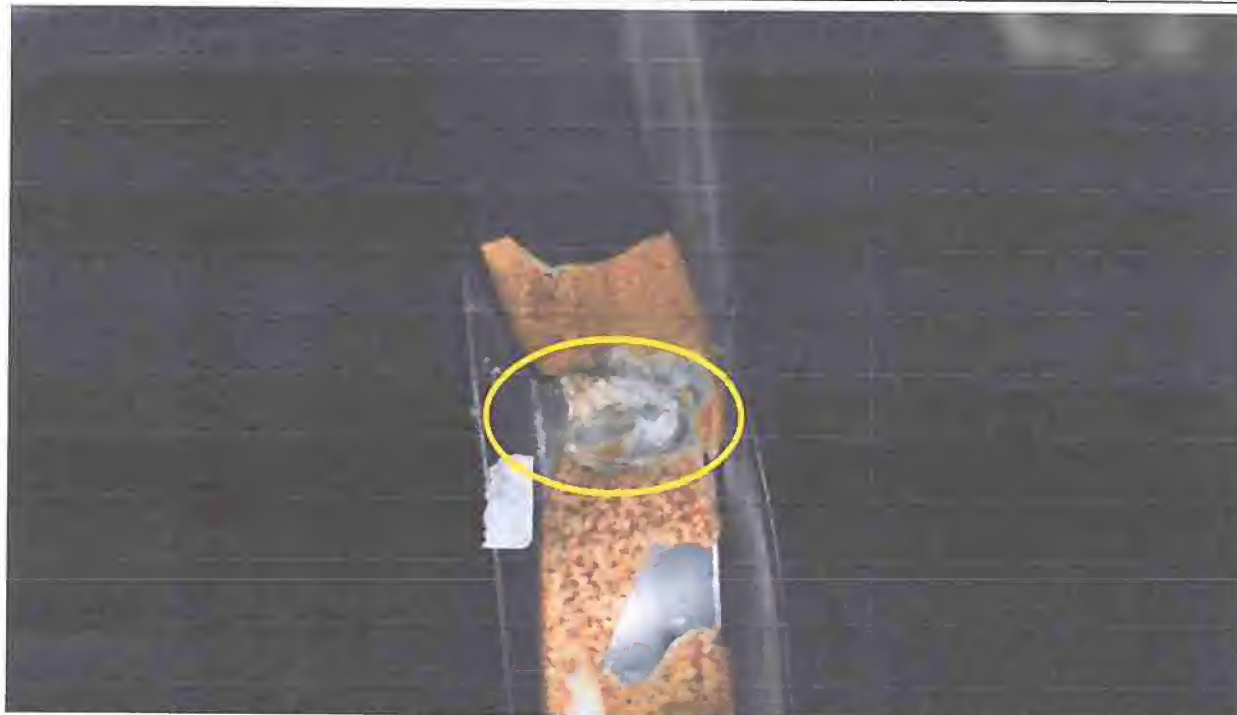
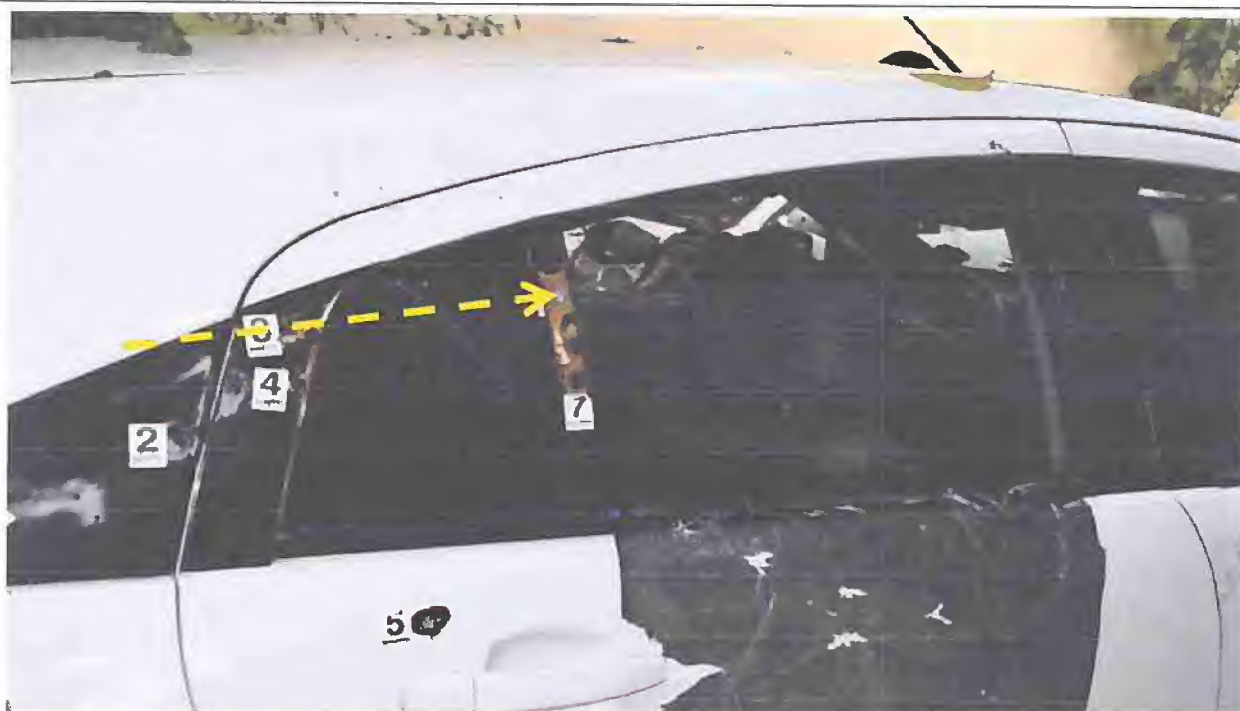
Figura 54 – Impacto 09 – Mossa localizada em suporte do vidro da porta lateral direita traseira do veículo. ///

Figura 55 – Impacto 09 – Localizado na haste do vidro da porta lateral direita do veículo. A seta indica a trajetória do projétil, da dianteira para a traseira e da direita para a esquerda do veículo. ///

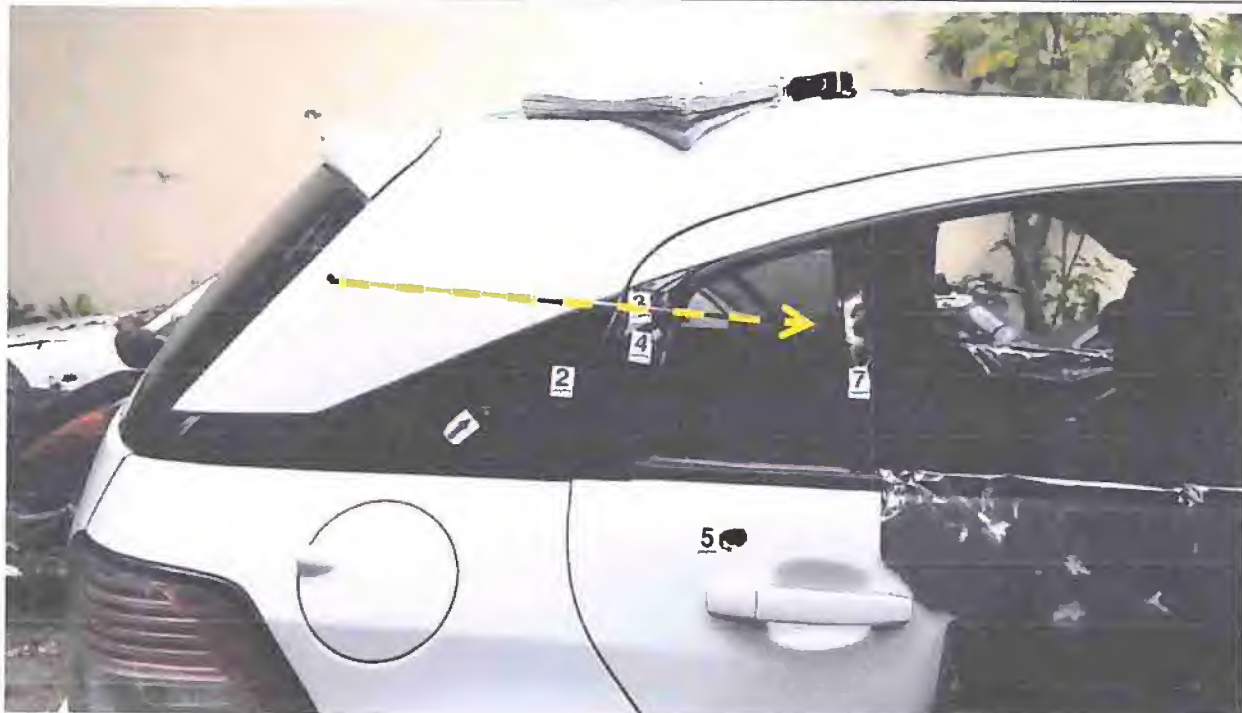
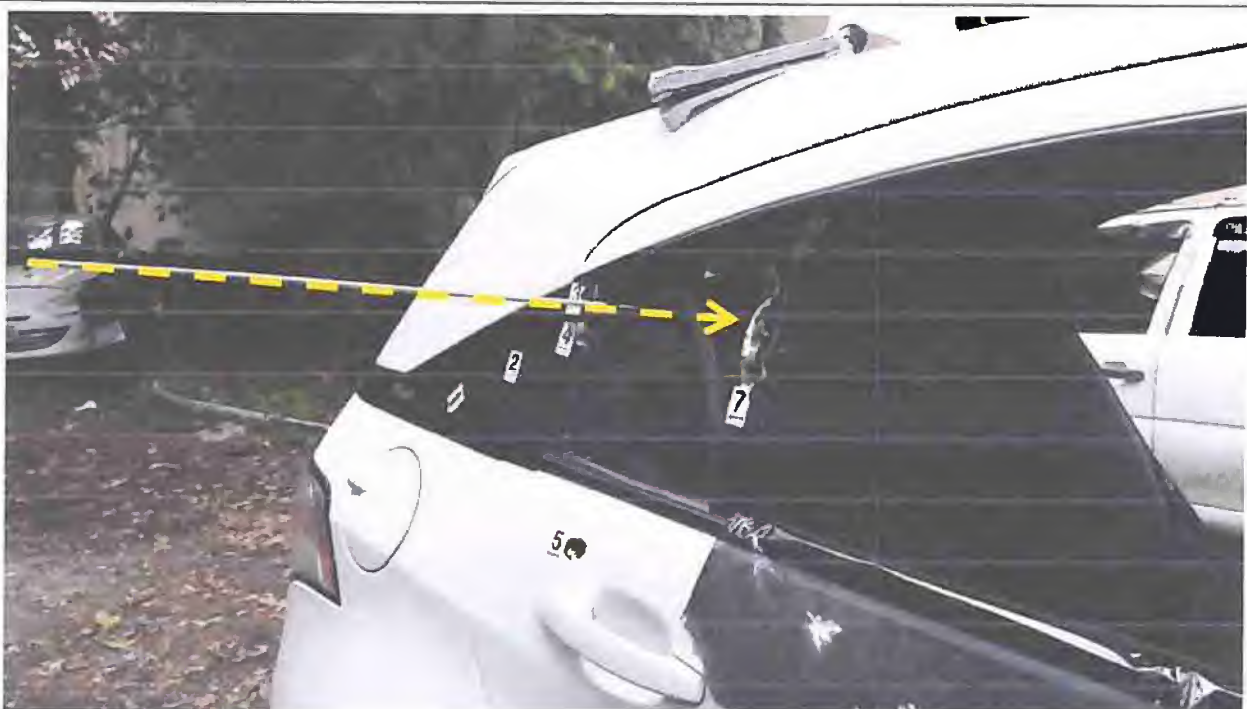
Figura 56 – Impacto 10 - Localizada na lataria do setor lateral direito do veículo. A seta indica a trajetória do projétil, da dianteira para a traseira e da direita para a esquerda do veículo. ///

Figura 57 – Impacto 10 - Localizada na lataria do setor lateral direito do veículo. A seta indica a trajetória do projétil, da dianteira para a traseira e da direita para a esquerda do veículo. ///. ///

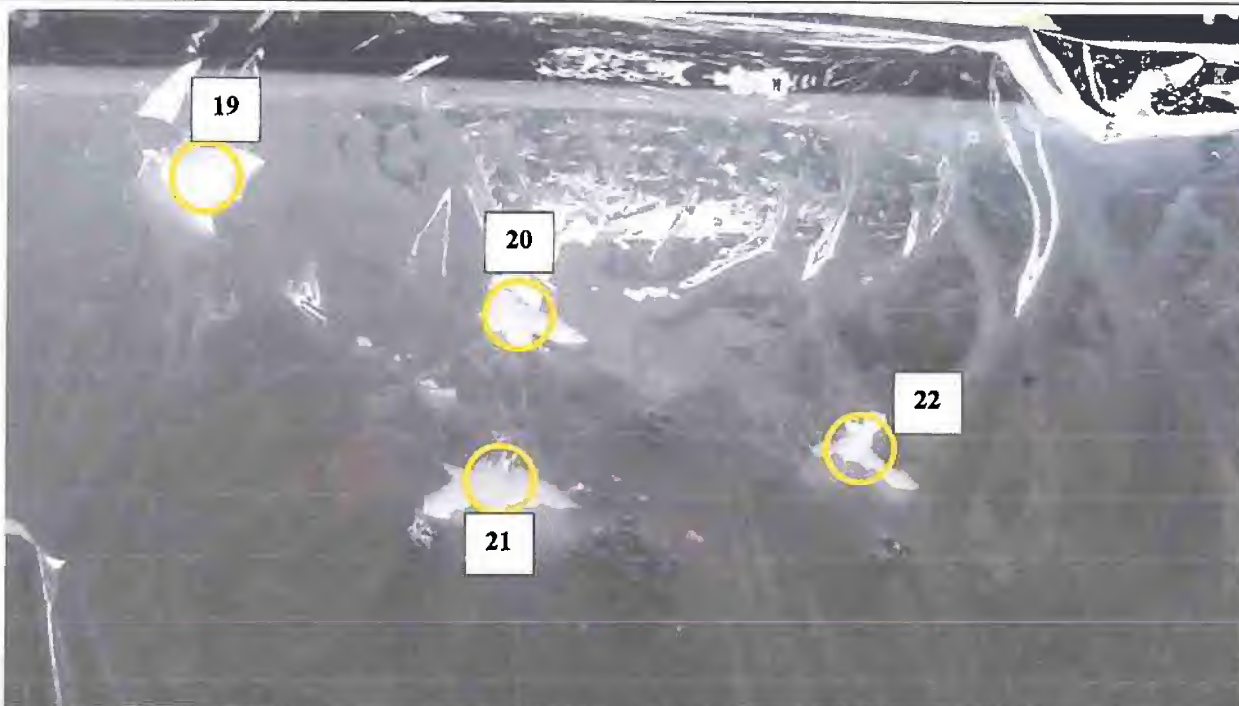
Figura 59 – Os impactos 19, 20, 21 e 22 que denotam perfurações produzidas por projéteis de arma de fogo. ///

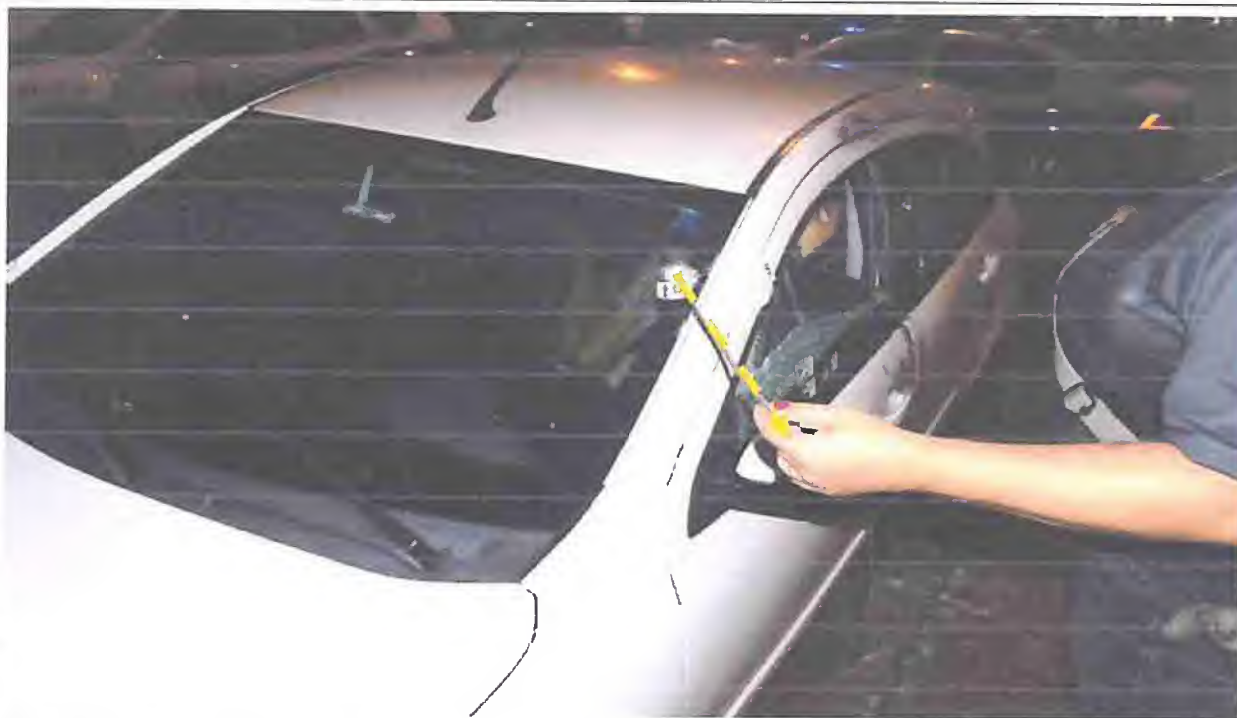
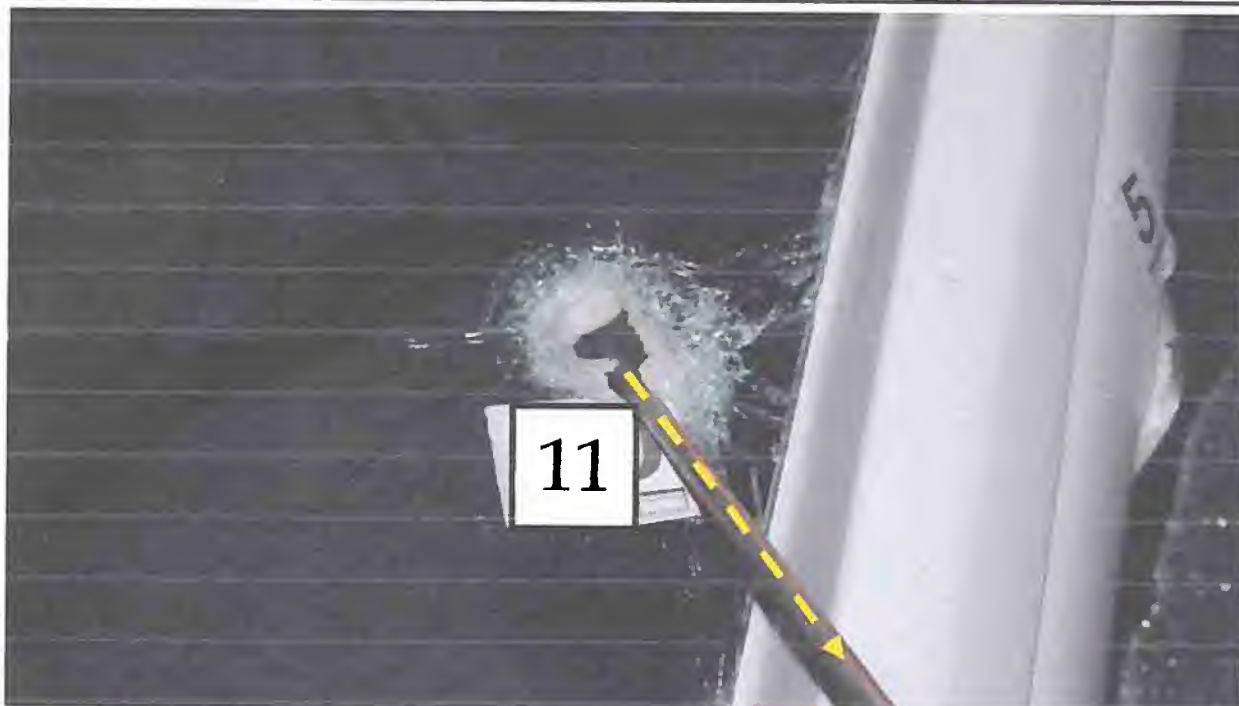
Figura 60 – Impacto 11 – A perfuração localizada do lado direito do vidro para-brisa. A seta indica a trajetória do projétil, da dianteira para a traseira e da direita para a esquerda do veículo ///

Figura 61 – Impacto 11 – A perfuração localizada do lado direito do vidro para-brisa. A seta indica a trajetória do projétil, da dianteira para a traseira e da direita para a esquerda do veículo ///
